リオ ～豊田市矢作川研究所 月報～ No. 15

水害後の河辺の植物群落

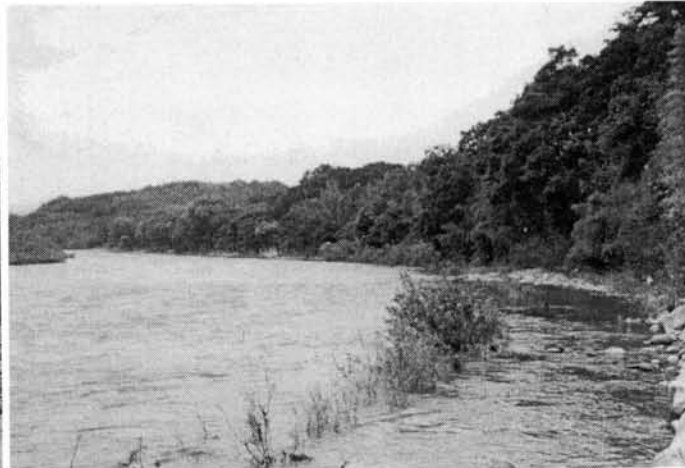
写真2 古巣水辺公園（1999年7月16日 撮影）

枯れたツルヨシの茎がまばらに立っているのが分かります。写真2は、写真1とほぼ同じ地点で7月に撮影されたものです。川の中から生えているのが写真1に写っているネコヤナギとツルヨシで、昨年9月の盛り土がすっかり流されてしまったのが分かります。

ネコヤナギの幹や枝は弾力性に富んでいて、急流に対する抵抗力が強く、根の発達もいため、柳枝工法のような植物を生かした護岸法に用いられます。また、ツルヨシは乾燥には弱いですが沈水状態に強く、茎が硬くしなやかで折れにくい植物です。ツルヨシは茎から地上を這って長く伸びる走出枝（ランナー）を出して分布を広げますが、こ
