資料4

議事3
天然アユの産卵環境改善

- 1) 調査の結果
- 2) 次年度計画(素案)

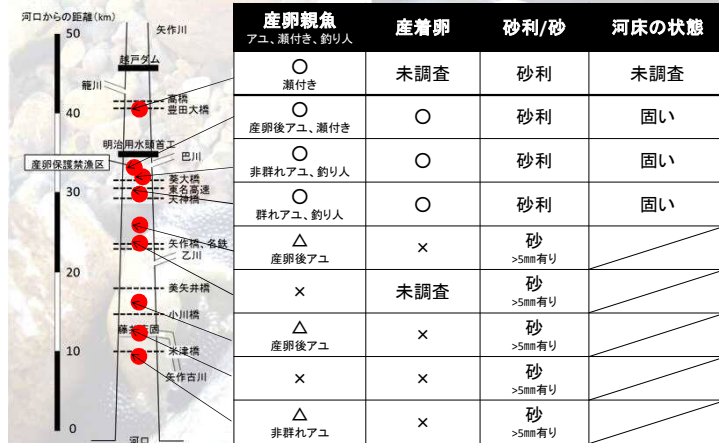
産卵環境調査の結果

- 産着卵の有無
 - 産卵保護禁漁区、葵大橋、マルサンでのみ確認
 - 1地点あたり、1~2か所の発見に留まる
- 河床の状態
 - 産卵保護禁漁区~マルサンまでは砂利主体の河床
 - 産着卵のあった場所は河床が柔らかい印象だが、全体的に固い
 - マルサンより下流~米津橋までは砂主体の河床だが、ところどころに5mm以上の礫が見られた
- 産卵親魚
 - アユの群れはマルサンでのみ確認
 - 少数の遊泳アユや産卵後死亡アユは禁漁区~米津橋まで確認
 - 10月上旬に産卵保護禁漁区で瀬付きを確認(聞き取り)
 - 今年度は鳥が集まらず、いつアユが来たか分からない(聞き取り)
 - 漁協の汲み下げ放流は10月のうちに終わった(聞き取り)
