矢作川源流域の開発がもたらした河川環境への影響

—愛知県豊田市旭地区周辺を対象に—

The influence of the development on the river environment in the Yahagi River.
Focusing on Asahi area in Toyota City, Aichi Prefecture

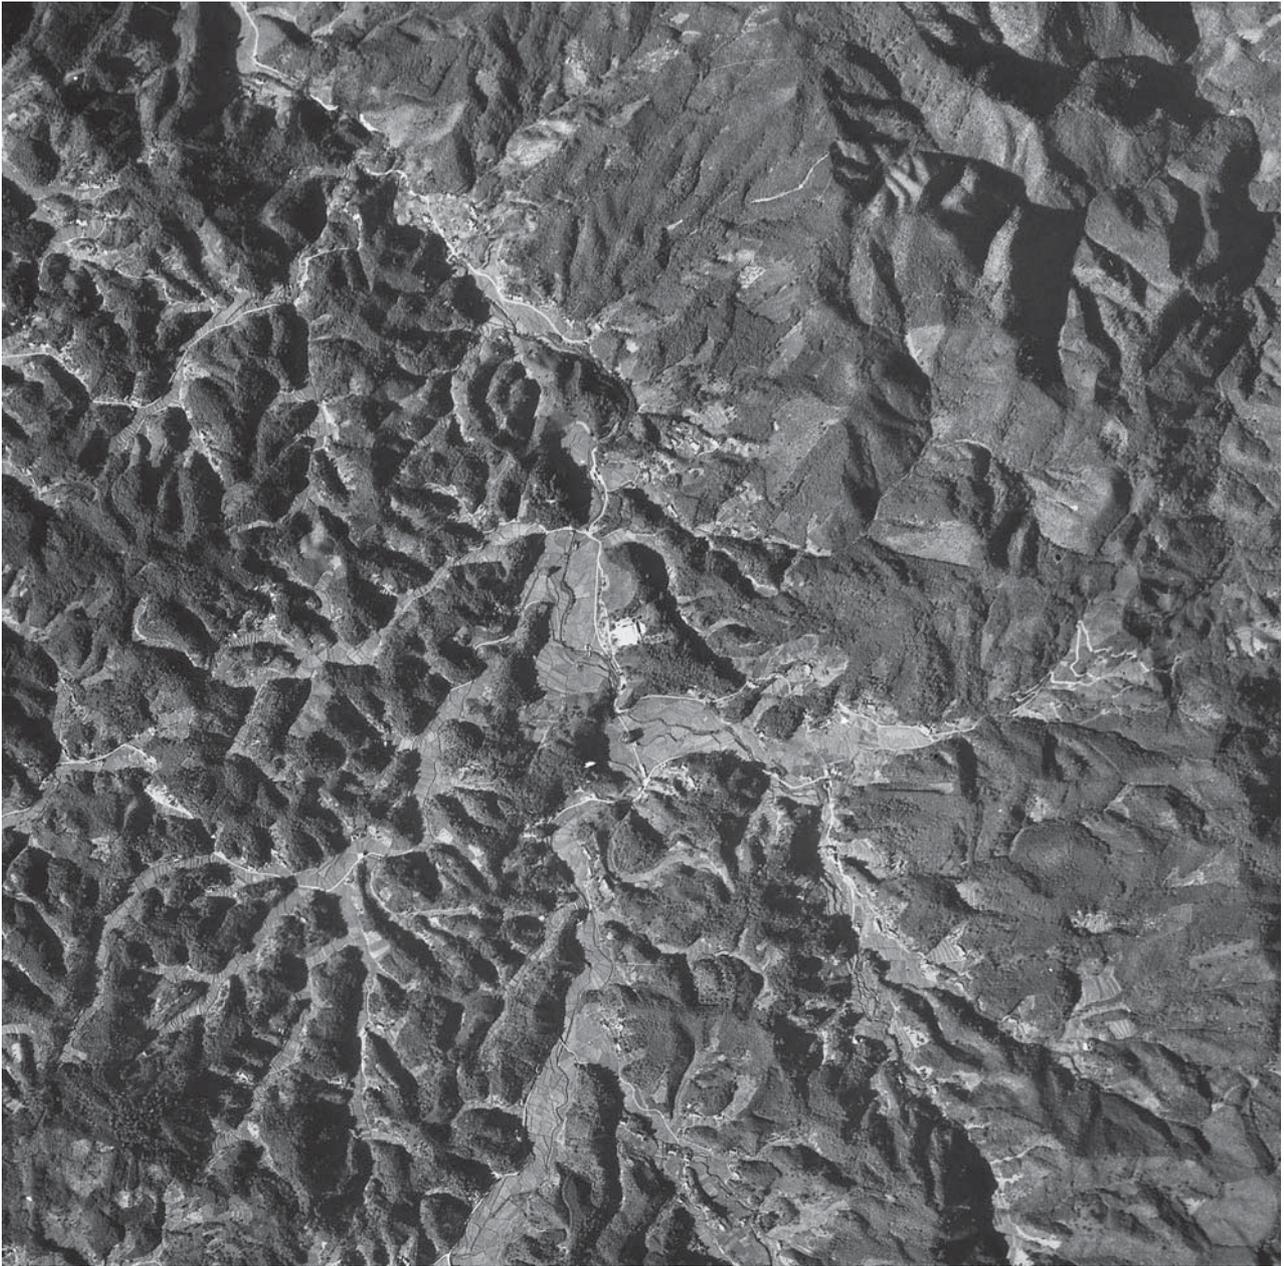
写真 1 旭村付近 1948 年 (国土地理院提供)

写真1は昭和23(1948)年に上空から撮影された旭

村付近である。画面中央部が現在の槇本町中心部であり、そこから左上に向かう谷筋に介木川が流れている。写真左半分は民家と耕地がほぼ均等に分布している。この領域の森林はE・T氏とK・G氏によれば、ほとんどが薪炭林、および水田に隣接した部分は採草地であった。この構成は概ね江戸時代から引き継がれてきたもので、百姓が利用・管理していたいわゆる「里山」の状態となっている。右半分は、先に述べた坪崎付近の森林で、比較的民家がまばらで山が大きく、造林された森林を伐採した形跡がある。第二次大戦後の建設需要に対応したものと考えられる。

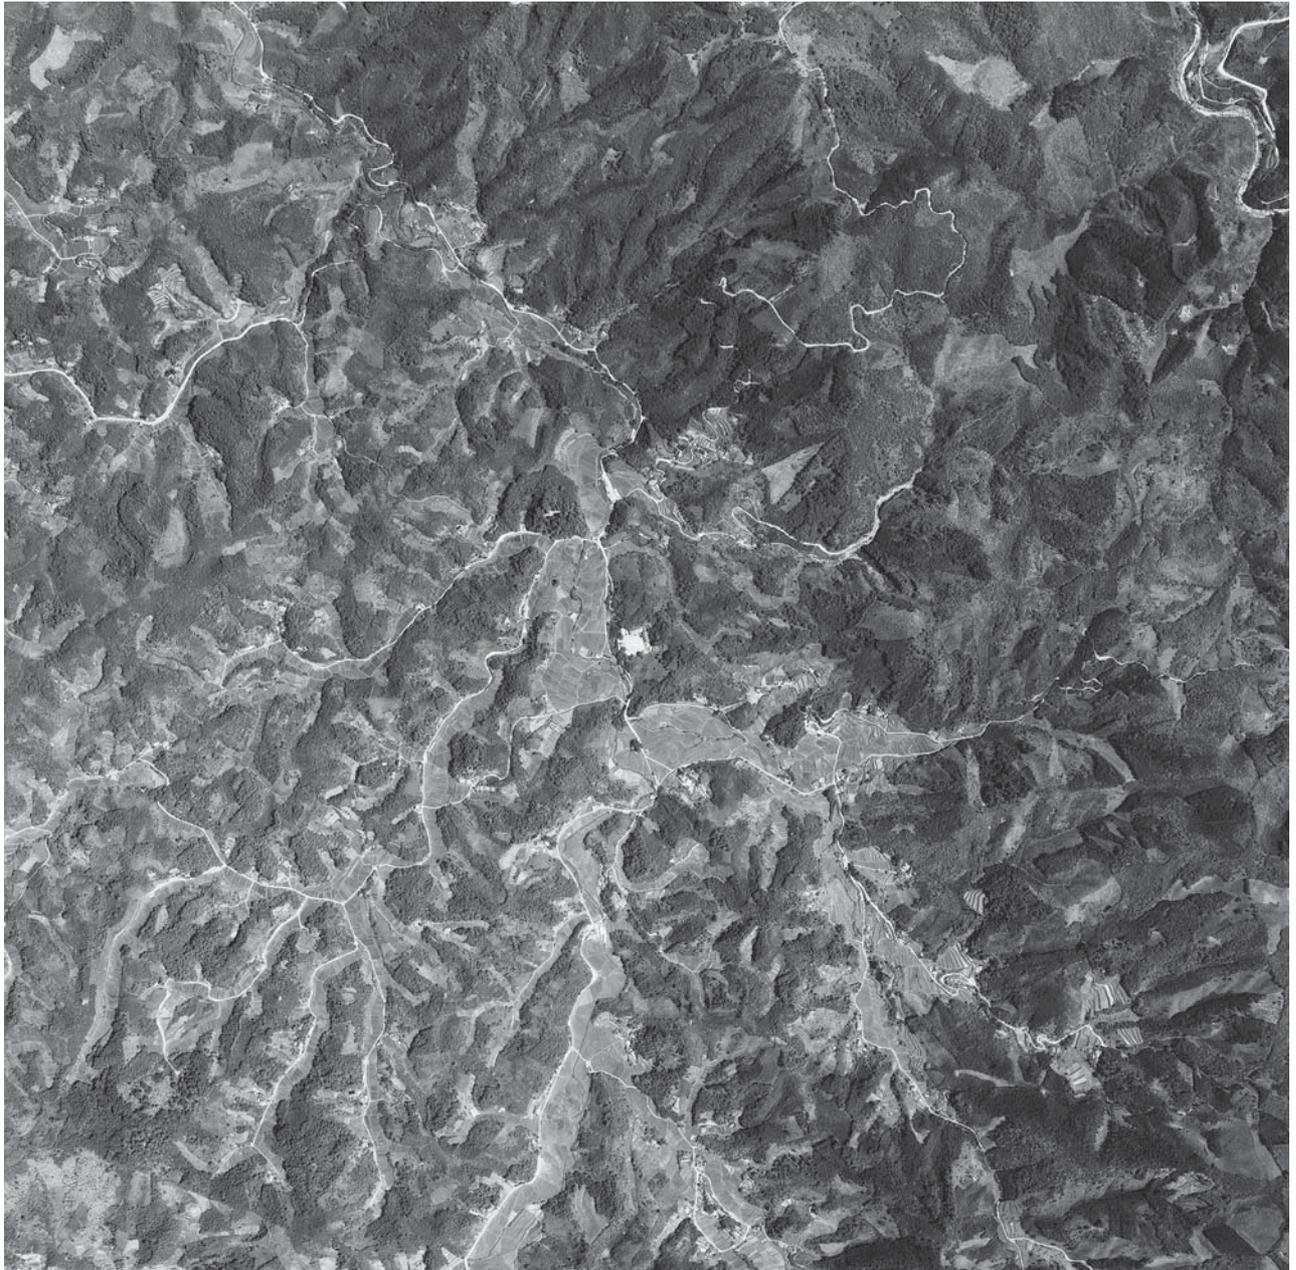
写真2 旭町付近 1968年（国土地理院提供）

写真2は、拡大造林期の昭和43（1968）年の空中写真である。先に掲げた1948年の写真に比べて、写真の左半分には色の濃い場所と薄い場所が均等にパッチワーク状に広がっているのが分かる。これは先に述べたように、旭が農地解放による土地の細分化で小規模山主が多く、彼ら各々が植林を進めたことを表している。E・T氏は、この写真を見ながら当時について以下のように語った。

この薄いところ（写真2を指して）は幼齢木でしょうね。木の値がいいもんで、わりあい熱心にみなさん下刈りなんかしたもんね。補助金があっってね。森林組合に頼んで苗木を買って。

また、この地域では昭和 53 (1978) 年から県による圃場整備が行われたが、昭和 43 (1968) 年の写真に比べ耕地が整然とした区画に整備されているのがわかる。このことは、植林に匹敵するもう一方の大規模な環境変容であり、後に述べるように、河川の変化に大きく影響している。

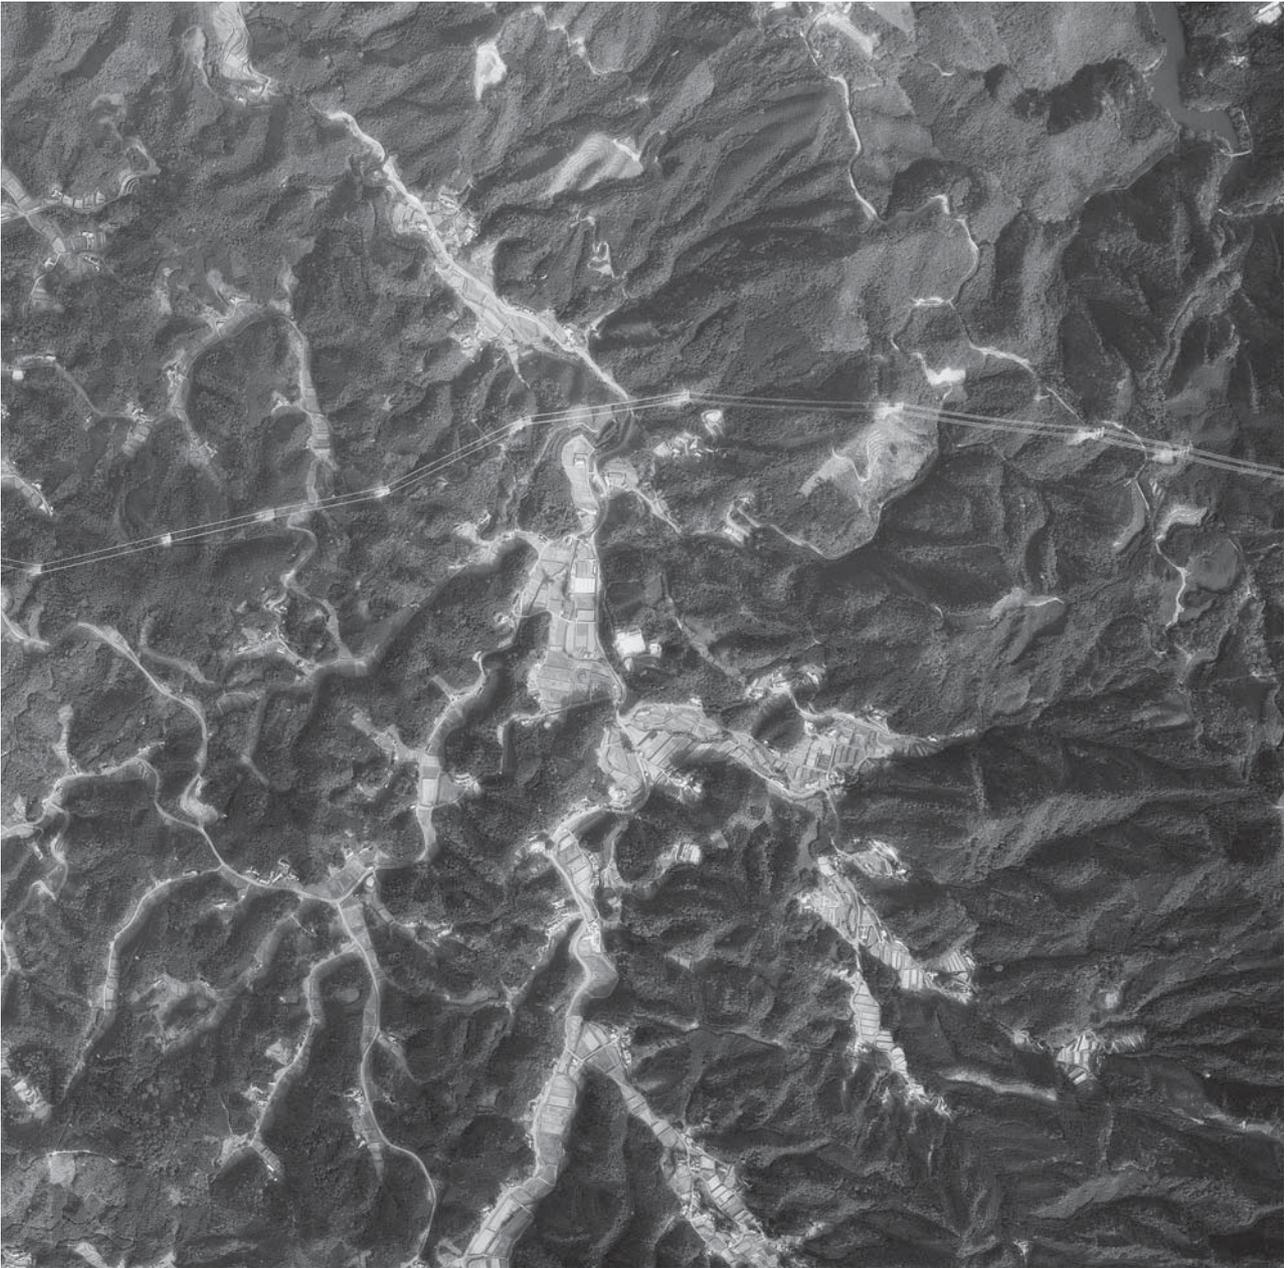
写真3 旭村付近 1998年（国土地理院提供）

そうした状況は、平成10（1998）年に撮影された写真3に明確に現れている。道路が全体に発達しているが、濃い色に見える針葉樹の森に全体が覆われている。これらの多くは間伐遅れの人工林であり、この時期にはその

不健全さが大きな課題として認識されていた。

川や沢の形の変化に関しては、「はい」の回答が53件と半数以上を占めた。変化の仕方としては「コンクリート張」が11件と最も多く、変化の要因も工事や整備など人為的な改変が24件と最も多かった。写真3でも確認されるように、1978年以降、愛知県による圃場整備が進められ、河川も含めて整備された。これにともなって多くの流路が「コンクリート張り」に改変された（写真6, 7）。

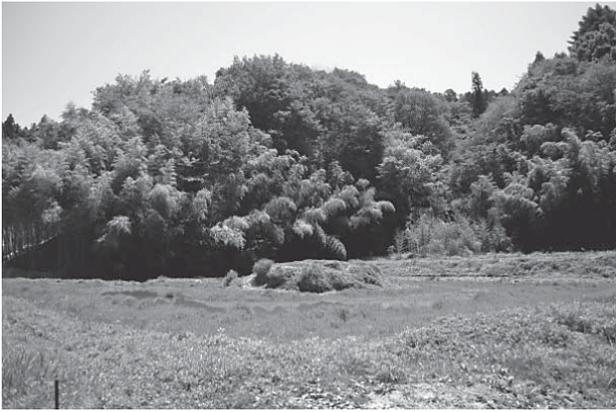
写真4 水量減少によって耕作放棄された水田

1. T・S 氏：最近、水が出なくなった。ぼくは働きに出て、おふくろがひとりで (水田を) やってたんだけど、水がたまらないのでやだって言ってやめた。……あそこのビオトープ (休耕田) (写真 4) のところは、僕の記憶では川だった。常に水ががーっと流れて。いまではほとんど一滴も流れないぐらいの状態⁶⁾。
2. E・T 氏：多少は減ったかもね。わしのとこも前に小さな池があるが、あそこで昔は養蚕をやりおったもので、その池で、鯉を飼って。蚕の死んだ

上の発言から特定の場所における水量の減少は确实だが、水田に関しては休止に追い込まれるなど深刻な影響が出ている。他にも水不足によって休止している水田は複数存在している。写真 4 の水田は水量減少によって近年耕作放棄されたが、所有者によれば現場の水源域に新しく道路が敷設されたことが影響していると推測している。写真 5 の干上がった水田の水源域は放置された人工林となっており、これが影響していると推測される。

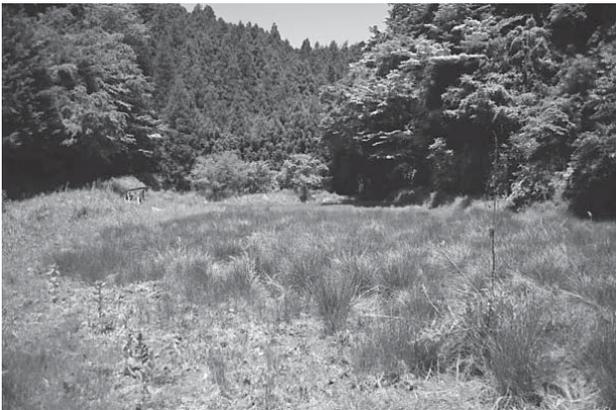
写真5 水量減少により干上がっている水田

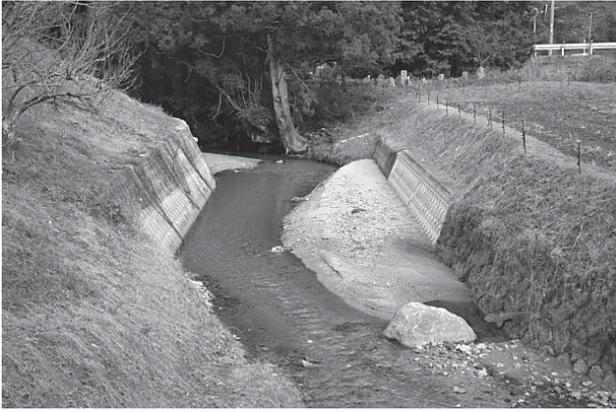
写真6 圃場整備にともなう河川の改変

圃場整備や道路工事にともなう河川がコンクリートで固められていることは、生物の減少に関わっていると考えられ、先に述べた生物が「いなくなった」という記述にもつながる。農地開発による生態系への悪影響は学術的にも指摘されており（藤岡、1998；長利・奥島、2003）、「コンクリート」による開発行為が環境破壊につながったことは明白であろう。さらには、それまで利用していた川へ降りられないという川と人との断絶が生じるなど、生活面でもマイナスの変化が生じていることがわかる。先に見たような山林の「工業化」は耕地にも及んでおり、結果として人間と自然との関わりが縮減されているものと捉えられる。

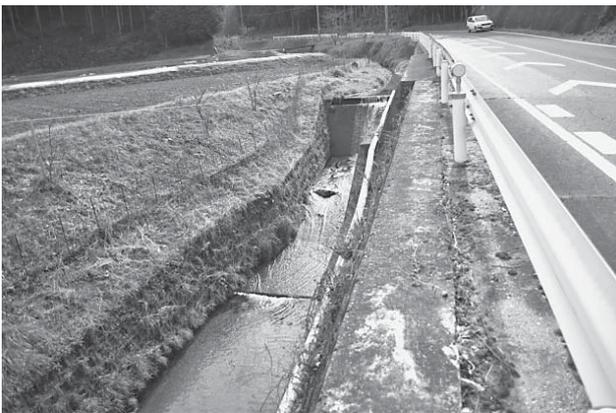
写真7 圃場整備と道路敷設にともなう河川の改変
