リオ
豊田市矢作川研究所 月報

4
2001 April / May
No.36 / 37
合併号
5

千本杭 の瀬の乱暴な工事

古岸の 矢作川水制補修工事を 担当して

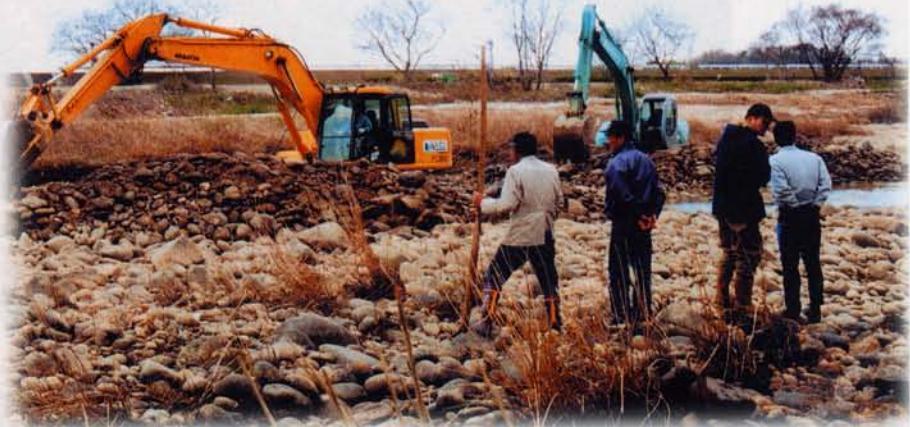
古岸での工事風景 2001年3月31日 撮影

豊田市扶桑町地内の矢作川左岸に平成3年に施工された巨石による水制が9基あります。当時、自然環境に配慮した川づくりの実践として、欧州視察の成果をそのまま持ち込んだ斬新な工法で専門家の間に高い評価を受け、全国的にも名高いものであります。

この水制が平成12年9月11～12日の東海豪雨による洪水で被災しました。当地区は床上浸水が出る程の洪水位の高さ（平水位から5m以上）で水制の被害が心配されましたが、上流2基の変状と河岸の侵食が発生したのみで河川施設の被害としては軽微なものにとどまりました。しかし、水制の機能が損なわれ、流水の中心が左岸に寄ってこのままでは以前のような川の利用ができないばかりでなく、河岸侵食が進行する恐れがあることから補修作業に着手することにしました。

施工が進むにつれて設計変更も相次ぎ、結果として(1)石の使用量が当初の8倍にもなったこと。(2)新しく水制工の先端の中間に分散落差として平水位で隠れるような大きさに石を配置したこと。特に分散落差には川石を使用すると決めて矢作川上流に探しに行き、石の所有者の協力も得て確保できました。
