# 矢作川の川底改善によるアユの生息環境の回復 ～大規模野外実験の3年間の結果～

Effects of riverbed restoration on the feeding habitat of ayu  
～Results of 3-year-experiment～

山本敏哉・内田朝子・白金晶子

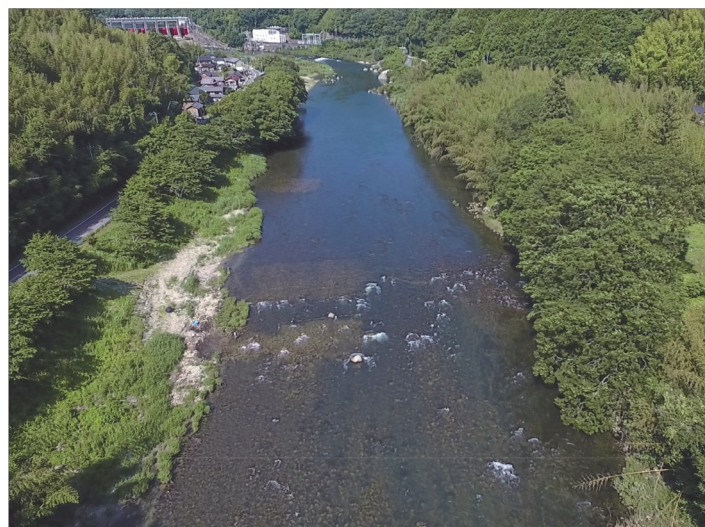
図1 ドローンで空撮したソジバ実験区の様子。

このため、アユの良好な生息環境を回復するため、矢作川中流でアーマーコート化の進行した阿摺ダム下流の瀬において(図1)、2017年に新しい礫(長径約8-30 cm)を用いて川底を造成した実験区を設け、アユのなわばり行動や餌環境として川底の付着物、物理環境などの調査を開始しました(白金ほか, 2019)。

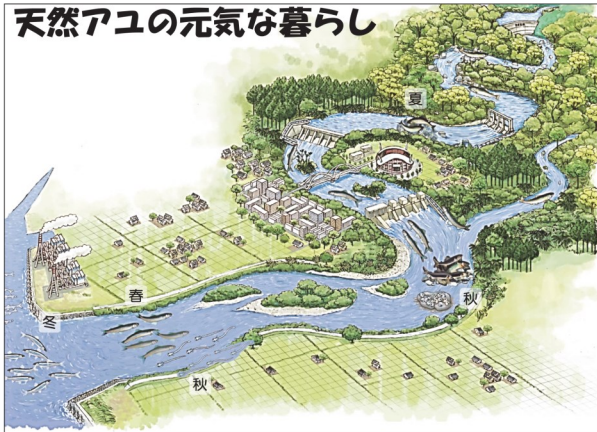
図2 矢作川におけるアユの生活史。

アユは寿命が1年の回遊魚で、春になると海で育った稚アユが、川へ遡上をはじめます（図2；細谷，2019）。明治用水頭首工の魚道における遡上のピークは例年ゴールデンウィーク頃で6月一杯ぐらいまでまとまった遡上がみられます。この時期、魚道では元気よく川を遡るアユの姿を観察することができます。

遡上したアユは、石についた藍藻や珪藻などの付着藻類を食べながら大きくなります。アユは成長と共に餌場を独占するためになわばり争いをするようになりますが、この習性を利用したのが友釣りです。矢作川本流では久澄橋（河口から39 km）付近から上流に友釣り漁場が形成されています。

成熟したアユは中下流の瀬のやわらかい砂利底で、10月頃から産卵します。産卵場は各ダム湖の直上の瀬にも形成されますが、孵化したアユ仔魚が海に辿りつことのできる産卵場は明治用水頭首工より下流と考えられています。流下したアユ仔魚は、翌年の春まで海で動物プランクトンを食べながら成長します。

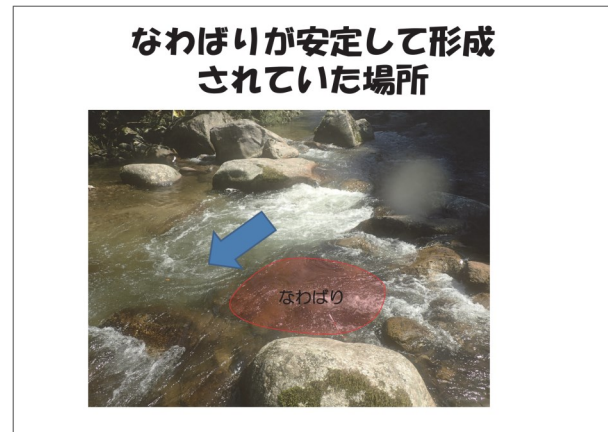
図3は2019年に矢作川支流で撮影した、なわばりが安定して形成されていた場所の写真です。なわばりを赤の領域で示しています。ここでのなわばりは、泡立った急流に近く、3方を大きな石で囲まれた場所に形成されていました。図4は図3の場所を上から見たイラストで、川底の石の配置となわばりの関係を示しています。アユが食んだ位置を小さな青丸で、食んだ方向を矢印で

図3 アユのなわばりが形成された場所の様子。

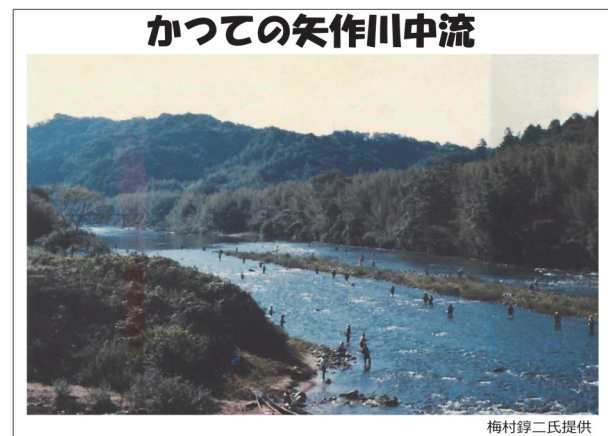
図5 アユが良く釣れた頃の矢作川中流（梅村録二氏提供）。

図5は阿摺ダム下流2.4 kmの犬伏川合流点付近の瀬(旧ヤナ場)で撮影されたアユ釣りの風景です。最盛期にはそれぞれの瀬に数十人の釣人が入る風景が日常的にみられていました。現在ではシーズン盛期の夏でも釣人の姿はあまり見られません(図6)。

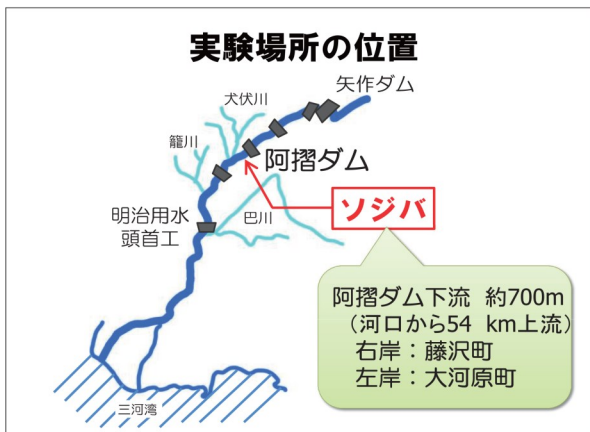
図7 実験場所の位置図。

実験場所の候補として我々が注目したのは、図5、6の地点から1.7 km上流(阿摺ダムから約700 m下流)に位置するソジバです(図7)。ソジバはアユがよく釣れた時代を代表する矢作川の瀬の一つで、友釣りシーズンには多くの釣人が川に入ったと聞きます。

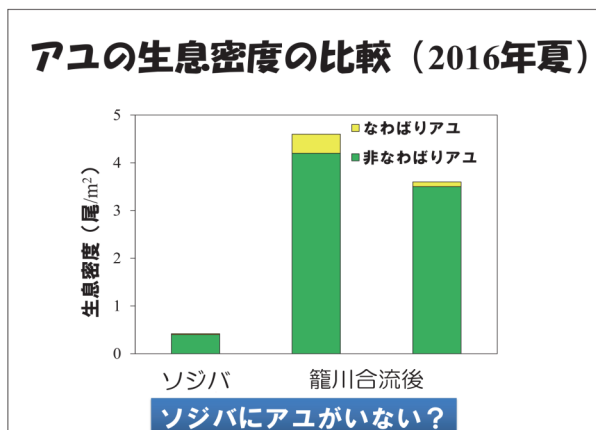
2016年にソジバと約13 km 下流の籠川合流後の矢作川で、潜水によりアユの生息密度を調べて比較しました(図10)。その結果、ソジバのアユの生息密度は相当に低いことがわかりました。

図10 ソジバと籠川合流後のアユ生息密度の比較 (2016年実施)。

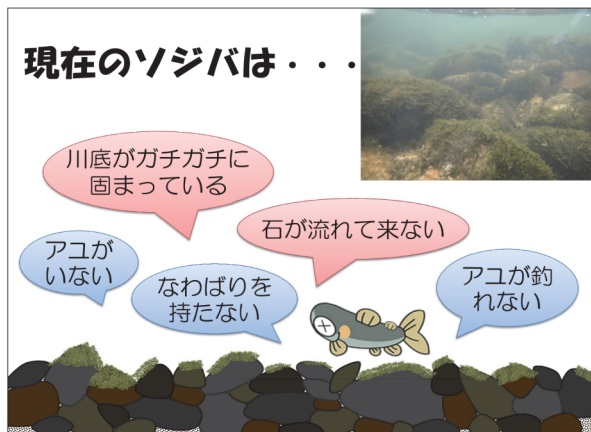
現在のソジバは川底がガチガチに固まって動きにくくなってしまい、上流からの砂礫の供給も減少しています(図11)。川底にはコケ植物が生え、アユの生息密度が低くてなわばりを持たないため、アユが釣れません。本来、出水により川底の石が適度に動くと、石の表面はクレンジングされてつるつるになります(図12)。やがて藍藻や珪藻が生え、アユの良好な餌場となります。しかし、石が動きにくい川底では時間が経つと、藻類膜は厚

図11 現在のソジバの課題。

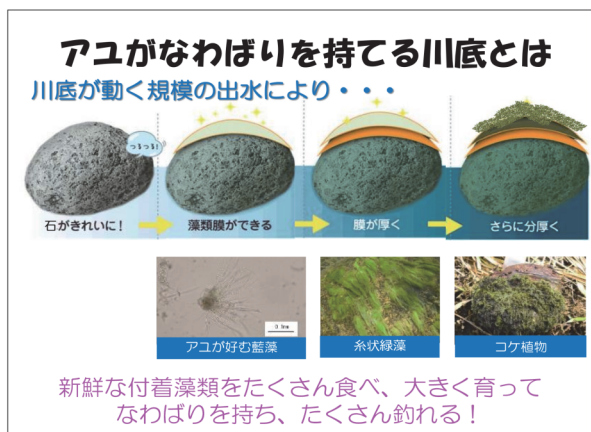
くなり大型の糸状緑藻が生え、その後アユが忌避するとされるゴワゴワとしたコケ植物が覆い始めると推測されます。アユがたくさん集まり、餌を食べてなわばりを持つ環境は、出水によって川底が動き、石の表面がきれいになった後に、新鮮な藻類が生えることを繰り返している川底であると考えられます。

図12 アユがなわばりを持つ川底環境について。

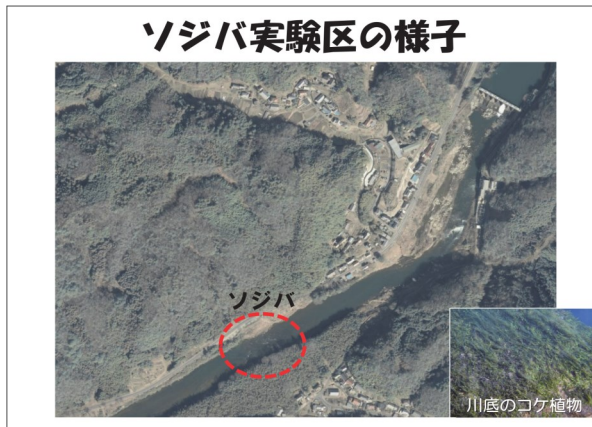
図14 ソジバ実験区の空中写真と川底のコケ植物の様子。

矢作川研究所では出水が起こっても川底が動きにくくなってしまったソジバで、アユがなわばりを持てる良好な川底環境を目指して新たな礫を置き、出水後の川底を再現する実験を行いました(図13)。ソジバは阿摺ダム(河口から約55km)から700m程下流に位置しており、川底にはコケ植物が繁茂しています(図14)。

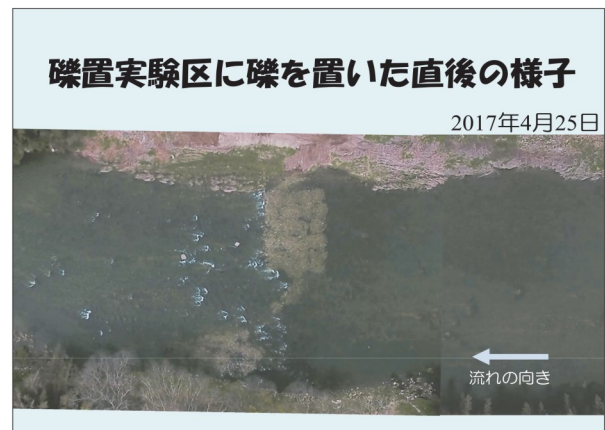
ソジバにおいて、2017年から新たな礫を置いた「礫置実験区」を、2018年から新たな礫を凸凹に置いた「凸凹実験区」を設けて、アユ、付着藻類、コケ植物、物理環境の調査を行いました(図15)。2017年4月、矢作ダム湖に堆積した砂礫を、80mm×80mmのマス目のスケルトンバケットでふるい、バケットに残った長径約8-30cmの礫を用いて、横断方向に約22m、縦断方向に約15m、厚さ約20cmで敷設し、礫置区としました(図16)。礫置区の上流側に隣接して、同面積の対照区を設

図16-1 礫置実験区に礫を置いた直後の様子。

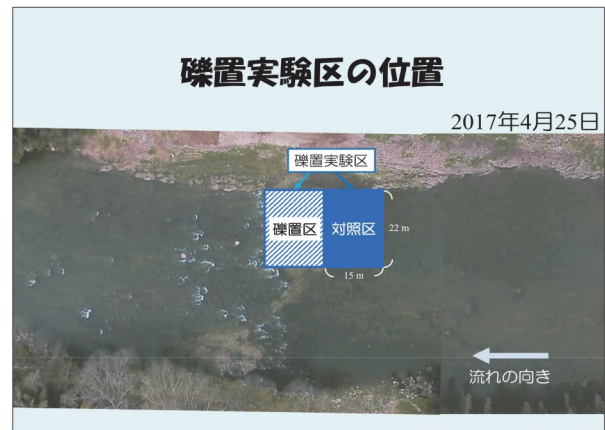
け、両区を総称して礫置実験区としました。

図16-2 礫置実験区の礫置区と対照区の位置。

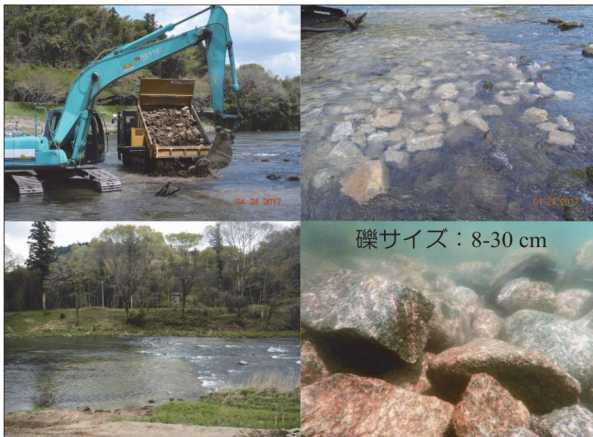
写真はソジバに礫を置いた時の様子です(図17)。クローラードンプで礫を河川内に運んで流し入れ、バックホウで実験区に敷き詰めました。置いた当初、アユ釣り師の方々から「そんな浅くて、平らな場所にはアユは寄りつかん!」、「こんな角張った礫にはアユは付かん!」などの意見を頂きました。

図17 礫置実験区の造成時の様子。

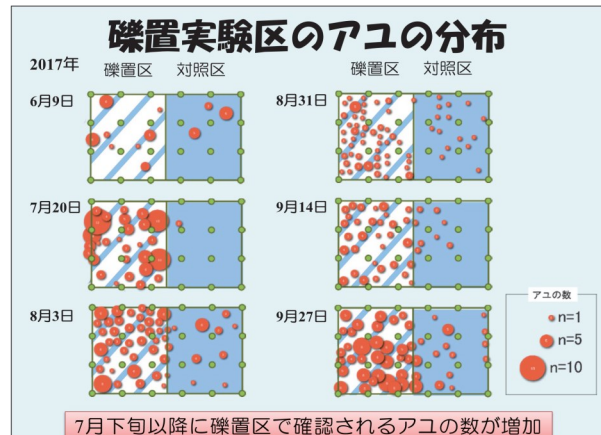
アユの潜水調査は水色の斜線で示した礫置区と塗りつぶした対照区において、5 m メッシュで置いたマーカー礫を目印にゆっくりシュノーケリングしながら、アユの個体数を5月11日から9月27日まで約2週間に1回の頻度で観察しました（図19）。図の赤丸はアユの個体数を表し、丸が大きいほど確認された個体数が多いことを示しています。調査の結果、2017年6月9日までアユは少なく、礫置区と対照区に差が見られませんでした。

しかし、7月20日以降に礫置区のみでアユが増加し、個体数は75-174尾（0.23-0.53尾/m<sup>2</sup>）でした。9月27日には礫置区でなわばりアユが1尾、確認できました。一方、対照区で確認されたアユの個体数は2-26尾（0.01-0.08尾/m<sup>2</sup>）と礫置区の5分の1以下にとどまりました。

図19 礫置実験区におけるアユの分布。

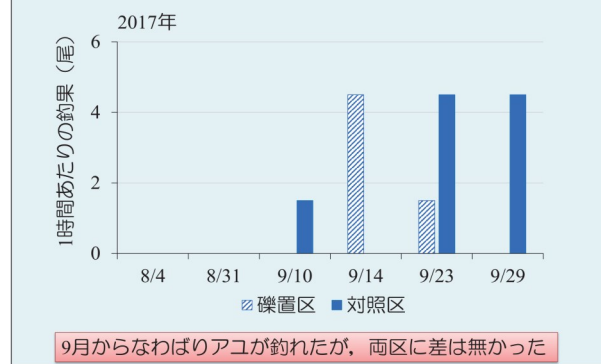
友釣り調査は6月27日から9月27日までの期間、約2週間に1回の頻度で矢作川天然アユ調査会の3名の方にご協力いただき、礫置区、対照区で各40分間行いました（図20）。6月27日に1時間あたり対照区で1.5尾、7月7日に礫置区で4.5尾釣れましたが、釣獲時のアユの行動から群れアユと推定されました。その後8月まで全く釣れませんでした。9月には礫置区、対照区ともに1時間あたり1.5-4.5尾釣獲され、釣獲時のアユの行動からなわばりアユと考えられましたが、両区で釣果に差は見られませんでした。

図20 礫置実験区の釣果。

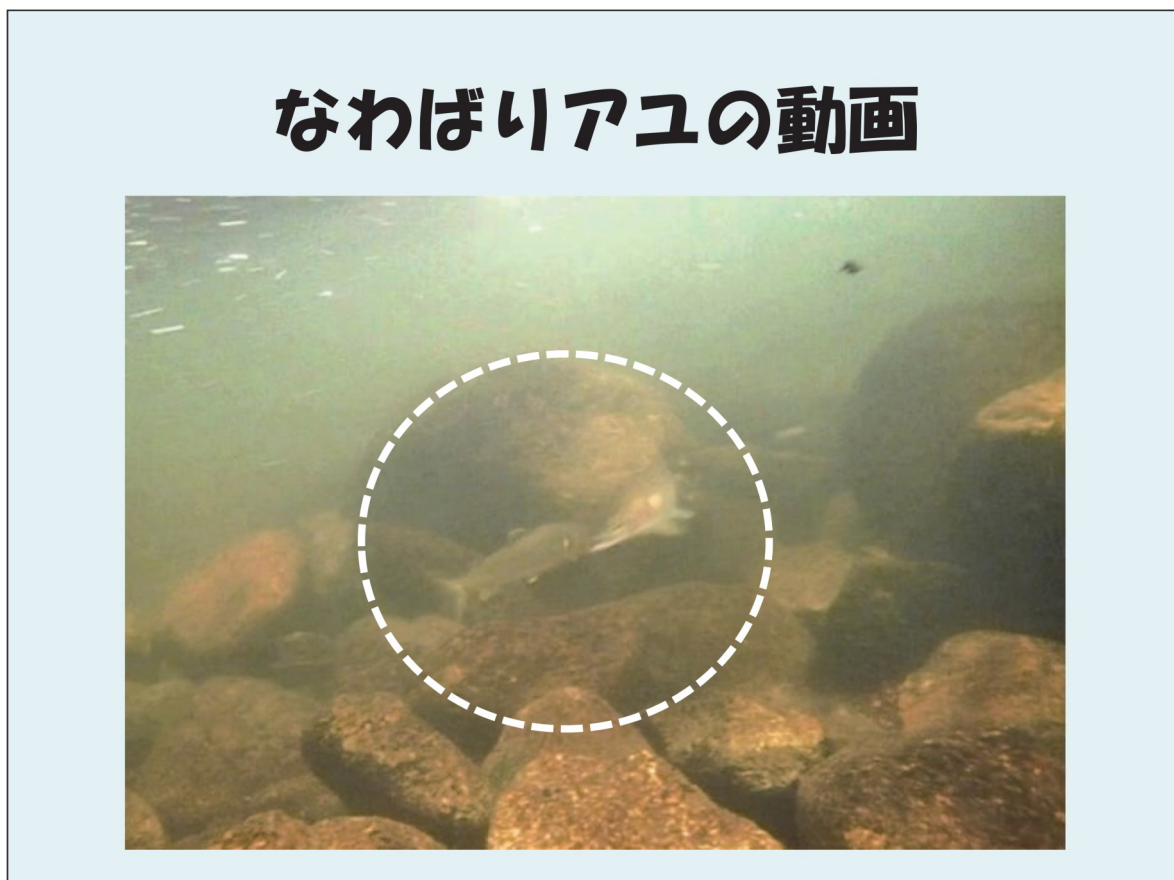
図21 2017年に確認されたアユのなわばり行動(動画キャプチャ)。

ここで、2017年の調査で1尾のみでしたが、確認できたアユのなわばり行動の動画を紹介します(図21)。アユは礫置区の長径50cm程の礫周辺をなわばりとし、

他のアユが侵入すると攻撃して追い払う行動を繰り返していました。執拗に巨礫の周りを泳ぎ、付着藻類を食んでいる様子がうかがえました。

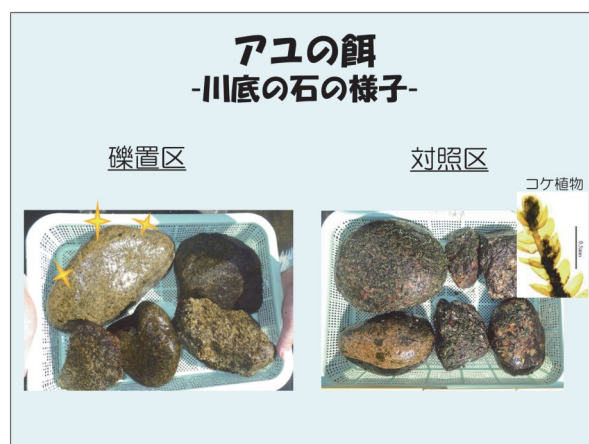
続いてアユの餌について説明します。礫置区の礫は写真のように肉眼で見えるものはほとんど付いておらず、ピカピカしていました(図22)。一方、対照区では礫表面にアユが忌避するとされる大型の糸状緑藻やコケ植物などが付いていました。

図22 付着藻類を採集した川底の石の様子。

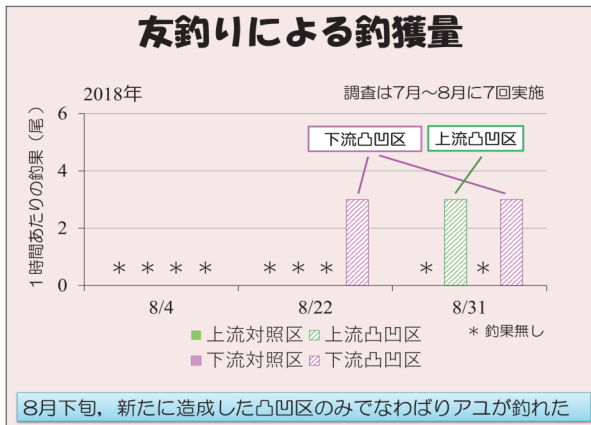
アユの友釣り調査も同上の4ヶ所で、7月から8月まで1-2週間に1回の頻度で、各地点20分間ずつ行いました(図29)。その結果、対照区では調査期間を通じて1尾も釣れませんでした(図30)。一方、凸凹区では8月上旬まで全く釣れませんでした。8月22日に下流凸凹区で1時間あたり3尾、8月31日に上流凸凹区および下流凸凹区でそれぞれ3尾ずつ捕獲されました。釣獲時のアユの行動からなわばりアユと推定されました。

図30 凸凹実験区の釣果.

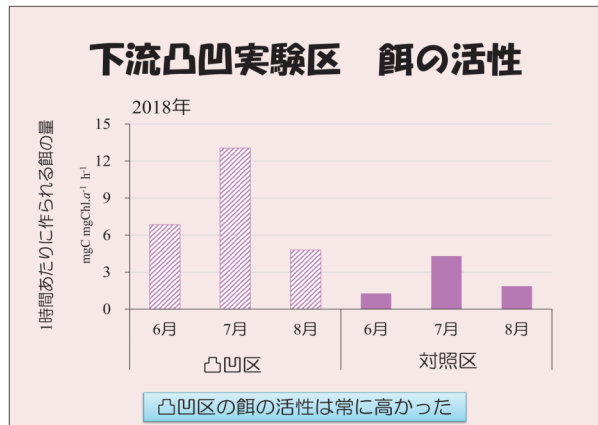
図32 下流凸凹区の付着藻類の活性.

続いてアユの餌ですが, 下流凸凹実験区において2018年6月から8月までの毎月, 2017年と同様の方法で付着藻類の生産量を調査しました. その結果, 付着藻類の活性は対照区に比べ凸凹区で2.6-5.4倍となり, 凸凹区では常に付着藻類の元気が良いことが分かりました (図32).

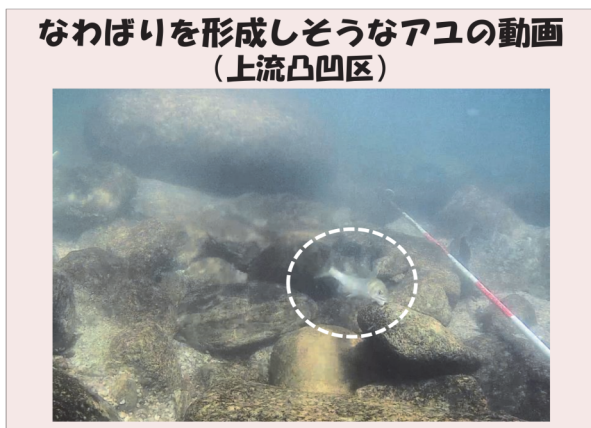
図31 上流凸凹区で観察されたアユの様子 (動画キャプチャ).

こちらは上流凸凹区で撮影されたアユの動画です(図31)。撮影中には他のアユを攻撃する行動は見られませんでした。程なくなわばりを形成するのではないかと考えられました。

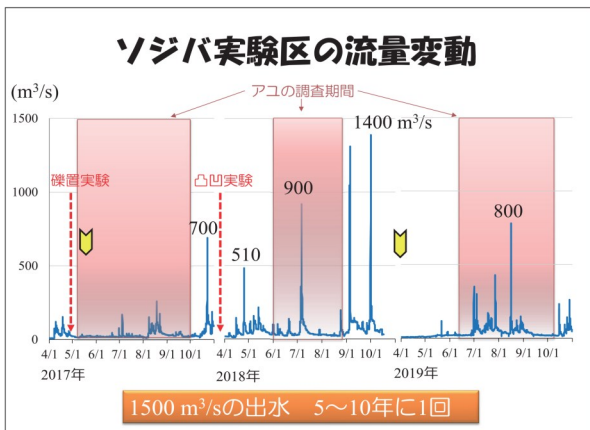
ソジバ実験で置礫の動きを追ってみました。3年間のソジバ実験期間における出水状況を示しました(図34)。実験を始めた2017年10月に700 m<sup>3</sup>/s、2018年7月に900 m<sup>3</sup>/s、9月と10月にそれぞれ1400 m<sup>3</sup>/sが、2019年8月に800 m<sup>3</sup>/sの出水がありました。黄色で示した時期に測量を行いました。礫を置いた直後の2017年5月と2019年4月の測量図を図35a,bに示します。2回の測量から川底の変化をみると、図35cに示すように置礫実験区の置礫区では、えぐれた場所と盛り上がった場所があり、川底の動きが読み取れます。

図34 ソジバ実験区における2017年から2019年の流量変化。

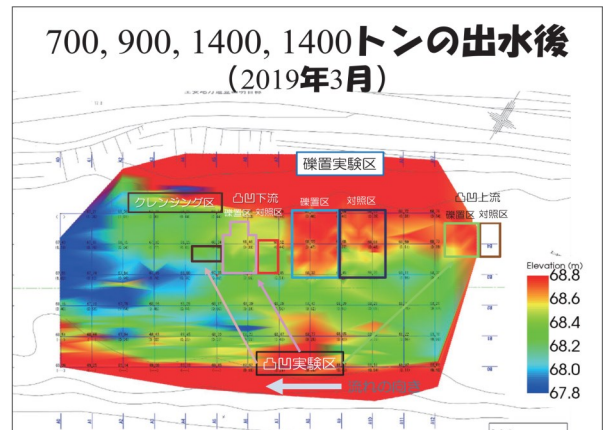
図35b ソジバ実験区における2019年3月の測量結果。

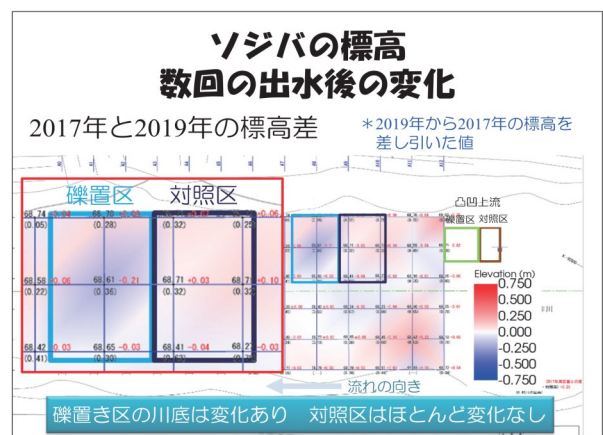
図35c ソジバ実験区の河床変化。

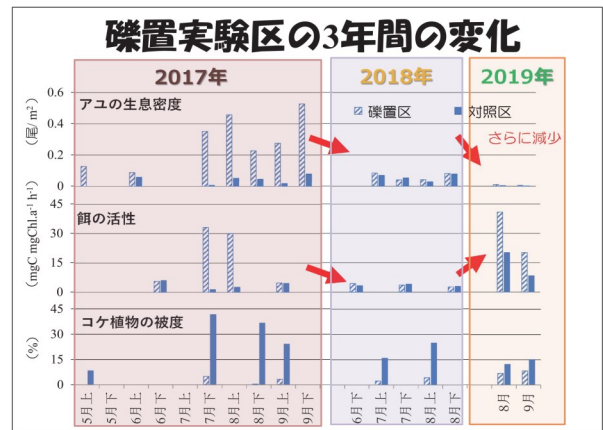
図36に置礫実験区における3年間のアユの生息密度、餌である付着藻類の活性、コケ植物の被度の変化を

図36 置礫実験区におけるアユ、付着藻類、コケ植物の3年間の変化。

示しました。横軸は時間軸です。実験初年度の2017年は、礫置区でアユの密度と付着藻類の活性はともに高く、コケ植物もほとんど生えていませんでした。2018年には、アユの生息密度と付着藻類の活性はともに小さくなり、礫置区と対照区の差もほとんどみられなくなりました。2019年には、アユの生息密度はさらに小さくなりましたが、付着藻類の活性は高く、礫置区でより大きな値を示しました。

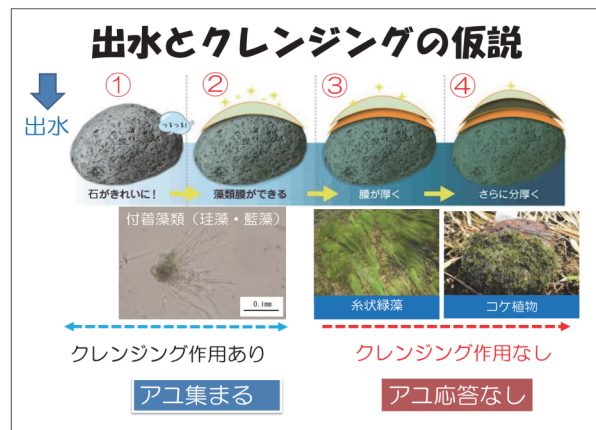
出水で川底の礫が動き、礫表面の付着藻類は剥離されますが、水が引くと新しい付着藻類が生え始めます(図38)。アユは大食漢なので、出水でしばらく餌にありつけなかったときには、その新鮮な付着藻類を一生懸命に食みます。一方、出水で川底の礫が動かない、安定した状態が続いた場合、付着藻類の遷移から考えると、長い生活史を持つ大型糸状藻類のカワシオグサなどが生えてきます。カワシオグサが成長すると砂やシルトをトラップするので、コケ植物の定着に適した環境になることが想像できます。河床礫にカワシオグサやコケ植物が勝ってくると、アユは微細な付着藻類を食みにくく、そのような礫を避けるようになると考えられます。

図38 出水と付着藻類との関係についての仮説。

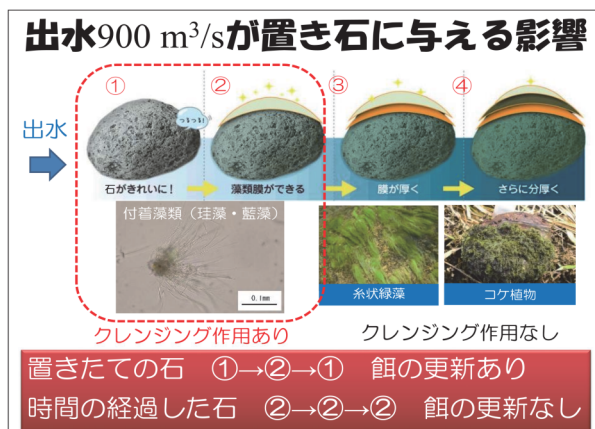
実験で礫を投入したのは、出水で動いた状態を想定し造成しています。礫置実験および凸凹実験で投入した礫サイズは長径 8-30 cm です。ソジバでは、出水で動きにくいサイズと考えられます。900 m<sup>3</sup>/sの出水が投入礫の付着藻類に与える影響について整理すると、投入して置いたばかりの石、つまり1年目の礫では、900 m<sup>3</sup>/sの出水が付着藻類の生育状態に影響します(図40)。この図でみると、②の状態が①に戻ったのではないかと考えられます。一方、置いて時間が経過した2年目礫では、川底で安定したので②の状態が維持され、900 m<sup>3</sup>/sの出水があってもその影響は軽微だと考えられます。出水の影響が及ばないと、付着藻類群落は②の状態から③、④へと遷移すると考えられます。

図40 付着藻類の変化からみた出水(900 m<sup>3</sup>/s)と礫の安定との関係。

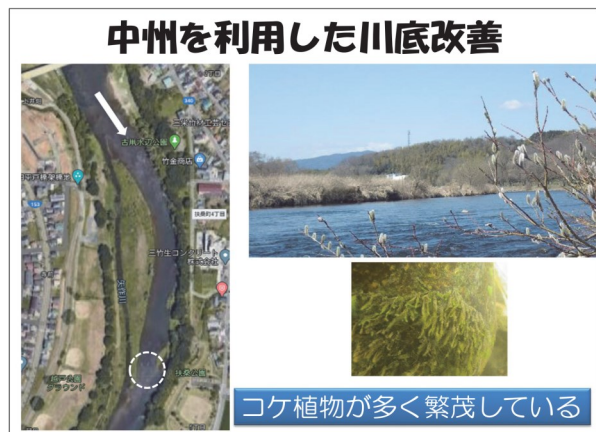
図44 古単の中州と川底に繁茂したコケ植物。

先に述べた②および③の対策は、規模が大きく、関係機関との調整や大きな予算を伴います。比較的ハードルの低い対策①の矢作川の河道内の土砂を利用する方法について、具体的な場所に目を向けてみましょう。古単の中州の空中写真と中州横の瀬の川底の写真です (図 44)。ここでもソジバ同様にコケ植物が広がっています。

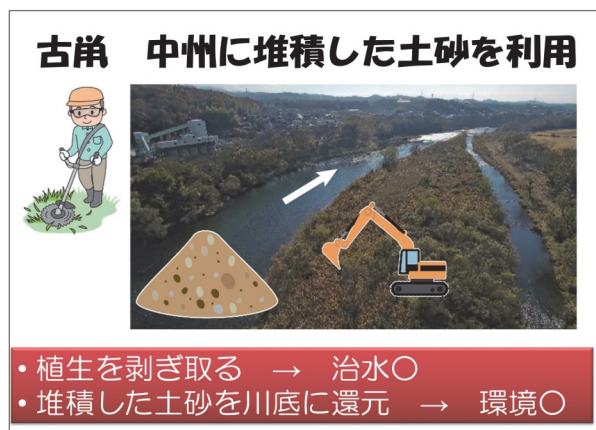
中州にトラップされた土砂を利用するには、まず中州の草木を刈り取り、堆積した土砂を取り出すことになります (図 45)。中州の堆積土砂は、粒径の細かい土砂が多いことがわかっているので、流水の川底に還元した場合、すぐに流れてコケ植物を剥離する力が弱いかもしれません。

図45 中州に堆積した土砂を利用する改善案。

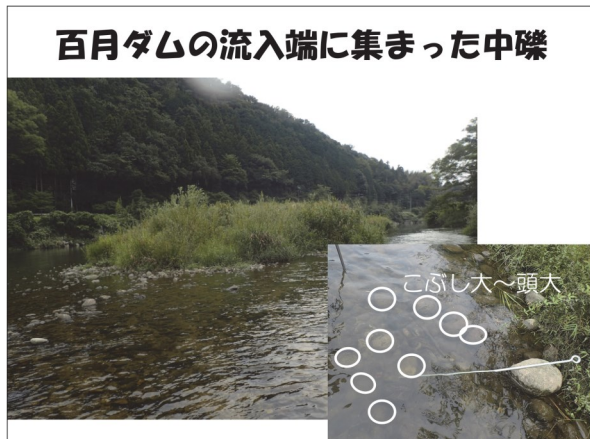
例えば、百月ダムの流入部には、中礫サイズの礫が集まっています（図46）。これを利用し、置土に混ぜるとコケ植物の剥離効果が出る可能性があります。矢作川を流れる土砂はダムといった人為的な構造物の影響を受け変化してきたと考えられます。コケ植物が繁茂するようになったのも、川底の礫の移動の変化が関係していると考えられます。

図46 百月ダムの流入端に集まった中礫を利用する改善案。

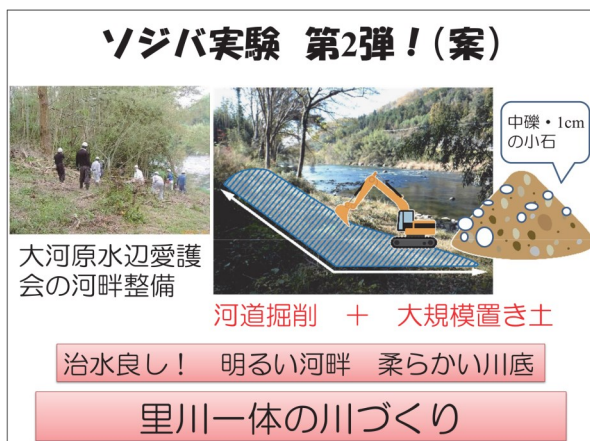
図47 ソジバ実験の今後の展開。

実験に取り組んだソジバの左岸では、大河原水辺愛護会の方々が河畔整備に取り組んでおられます（図47左）。

おそらく左岸の河岸は整備の手が入る以前は、繁茂した草木が出水のたびに土砂をトラップし、低水路との高低差を大きくしてきたと考えられます。この河岸の土砂の一部を削りとして左岸側のコケ植物が繁茂している場所に置土することで、砂が減少した低水路の改善に効果があると考えられます。
